## **El Proyecto de Restauración de la muralla del Albacar y las puertas del Cristo y del Viento de Ronda**

*Pedro Gurriarán Daza  
Salvador García Villalobos<sup>1</sup>*

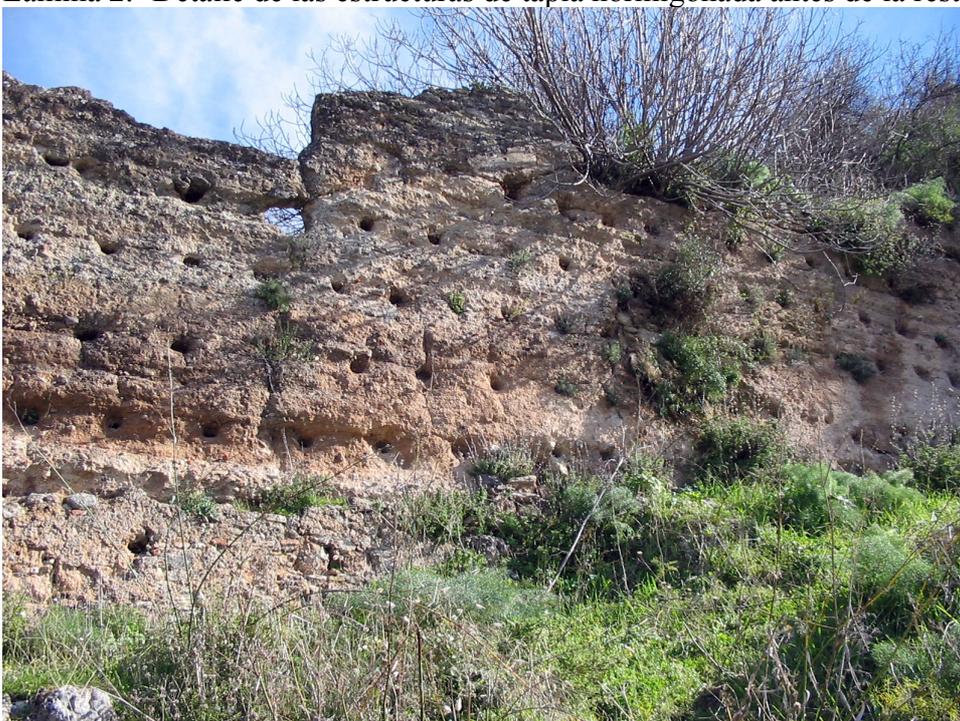
Debemos apuntar que esta muralla está recrecida en algunas zonas por una potente estructura de mampostería. Esta solución técnica puede venir derivada de la necesidad de realzar los muros tras el desmochado y la pérdida de pretilos en un momento indeterminado, pero posiblemente en periodo cristiano (Lám. 2).

Lámina 2.- Detalle de las estructuras de tapia hormigonada antes de la restauración.

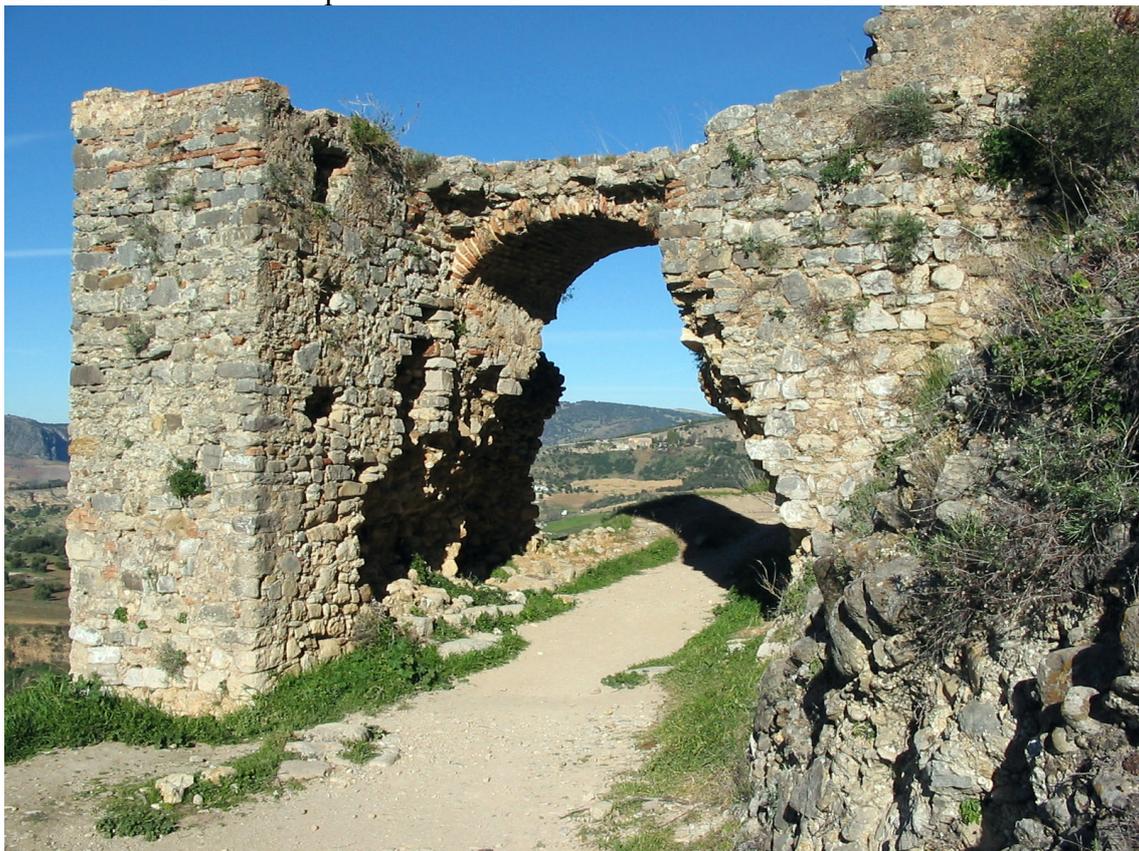
Los extremos de esta muralla quedaban delimitados por sendas puertas. La situada en el extremo meridional se denomina del Viento o de la Algarbía (Lám. 3). Se trata de una estructura de acceso directo que cierra el camino transversalmente y apoya hacia el este contra una gran mole de conglomerado de roca. Está protegida por una única torre, que en verdad es una prolongación, más allá del arco exterior, del cuerpo lateral que mira al cortado. No quedan restos de los arcos de la puerta, de modo que únicamente se conserva la bóveda escarzana de doble rosca de ladrillo que cubre el pasadizo de entrada. Para la construcción de esta obra se empleó mampostería careada de pequeño módulo tomada con mortero de cal.

Lámina 3.- Detalle de la puerta del Viento antes de su restauración.

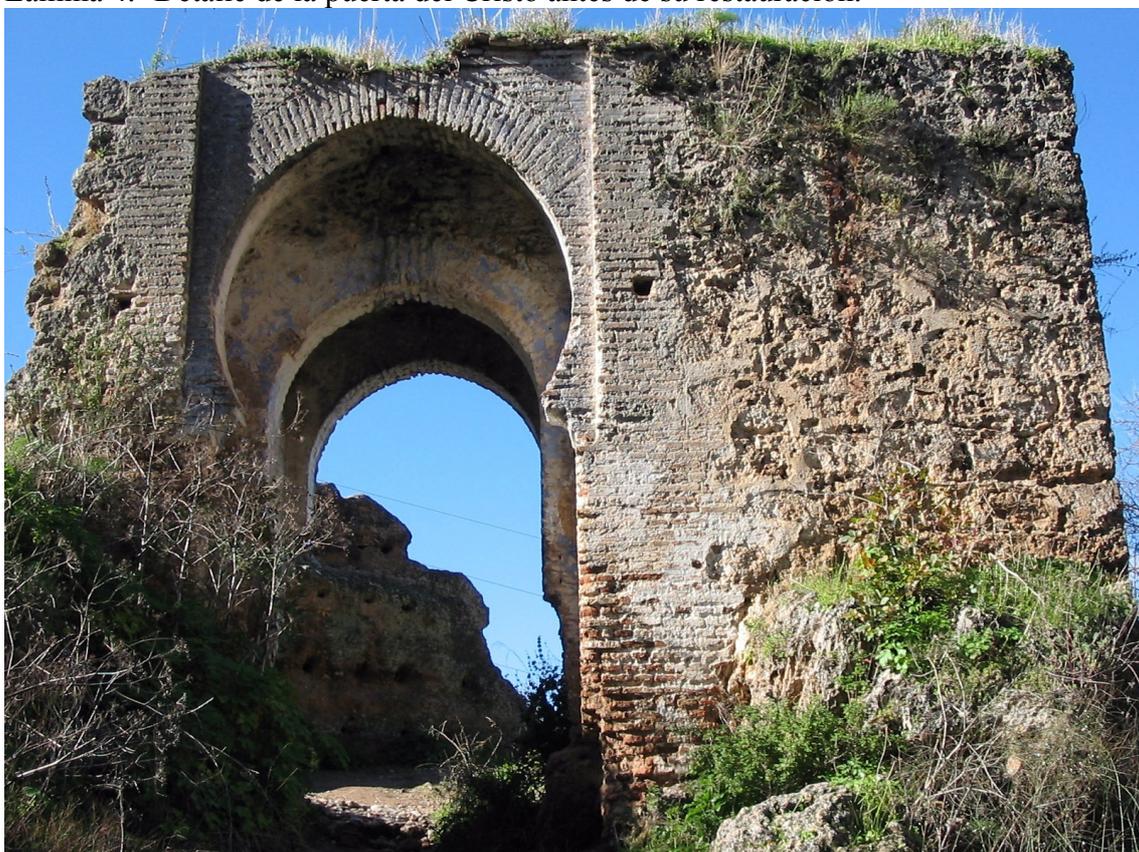
Lámina 4.- Detalle de la puerta del Cristo antes de su restauración.

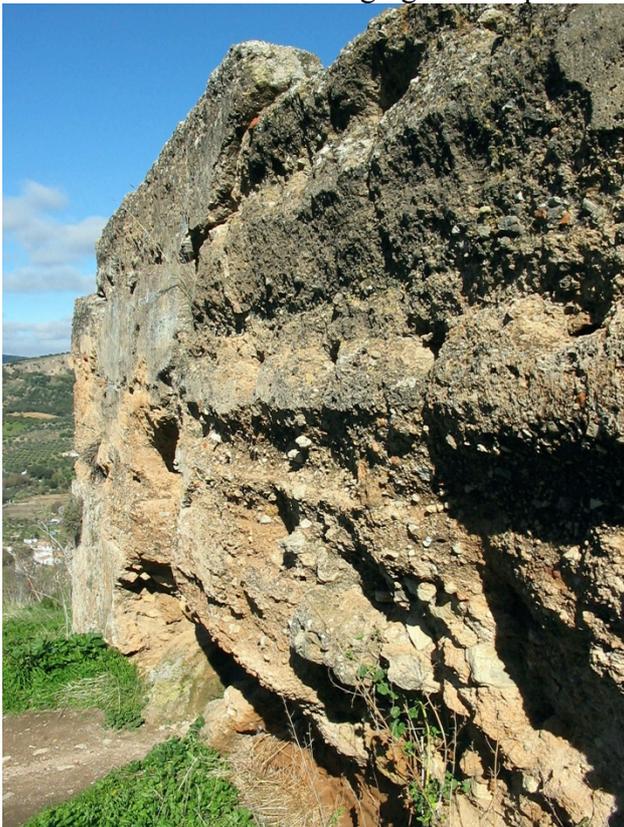
**PA 1** (patología macroscópica 1): Pérdida del sustrato superficial del hormigón de cal en amplios tramos de la muralla del Albacar (Lám. 5). Dicha circunstancia ocasionaba que el núcleo de las fábricas estuviera desprovisto de la capa protectora exterior, más resistente debido a un mayor contenido en cal. Esta patología se localizaba en cada uno de los tramos de tapia, aunque con un grado de desarrollo dispar dependiendo del cajón. Era más importante, y adquiriría un preocupante estado de meteorización, el caso de las tapias que formaban parte de los lienzos que contienen el terreno (de los tramos 5 a 17), en los cuales la propia humedad de las tierras había disminuido la consistencia y la cohesión de la mezcla hormigonada.

Lámina 5.- Detalle de la disgregación superficial de las tapias de la muralla.

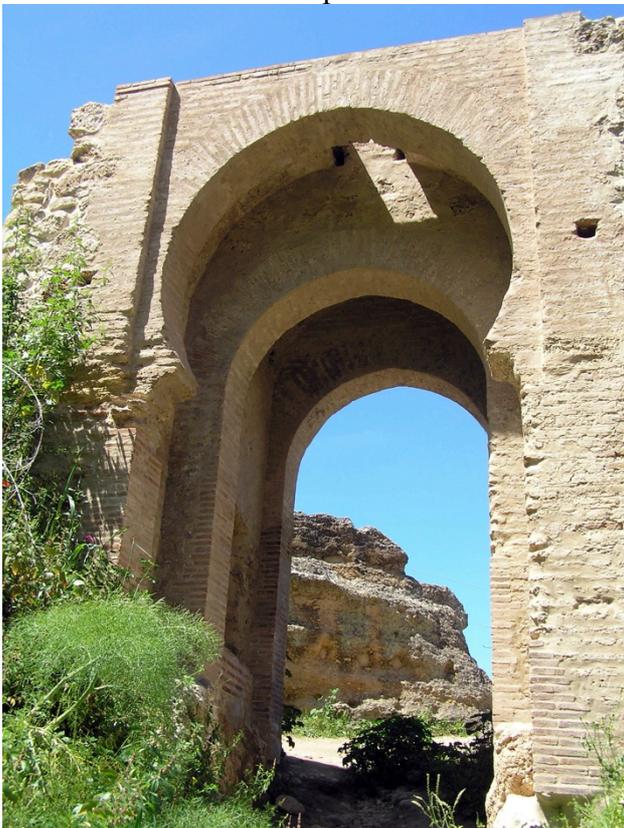
Lámina 6.- Detalle de la puerta del Cristo tras su restauración.

1. Los trabajos técnicos de intervención contemplaron, en primer lugar, la eliminación de la vegetación que crece en el entorno inmediato de la construcción, y aquella otra parásita, junto a hongos y líquenes, que arraigaban sobre las fábricas. Se llevó a cabo de forma manual, empleando las herramientas y productos químicos necesarios (como intoxicación masiva por inyección de biocidas), siempre de forma poco agresiva con el sustrato construido.

2. A continuación, y siguiendo con el saneamiento general del edificio, se estudiaron sus revestimientos por técnicos restauradores, tratando de concretar la secuencia de superposición de los mismos. Esta cuestión era importante en el frente oriental y en el conjunto de pasadizo, arco y bóvedas, que es donde se localizaban los principales revocos. La intención era preservar aquellos revestimientos que pudieran ser coetáneos al origen de la muralla –o en su defecto el más representativo- mediante métodos de restauración que conservaran sus características básicas indemnes. Se prestó especial atención a la aparición de cualquier tipo de pintura mural. Tras la intervención de los técnicos restauradores se verificó la cronología reciente de los revestimientos.

3. La siguiente etapa se centró en la eliminación de las piezas de ladrillo o mampuesto que presentaran problemas de trabazón con el resto de las fábricas,

además de las piezas de ladrillo rotas o profundamente alteradas. Con posterioridad, se reaprovecharon y volvieron a colocar en las estructuras tras las labores de saneamiento, siempre previa selección de este material de. Generalmente se ubicaron presentando la cara que presente mejor estado de conservación.

4. En aquellas áreas donde no se conservaban enfoscados, se procedió al saneado general de las fábricas eliminando las argamasas meteorizadas y en mal estado de conservación.

5. Se rejuntaron todas las fábricas vistas con mortero de base caliza, definiendo llagas y tendeles ligeramente rehundidos, de modo que apenas si ocultaba el perímetro de cada pieza. La fábrica debe ser comprensible en su conjunto, mediante la clara lectura del aparejo y sus elementos ya saneados. Relacionado con este punto, comentar que todos los paramentos recibieron un tratamiento con biocida.

6. Se reconstruyó parcialmente el lateral corto que mira a mediodía, muy alterado y con gran pérdida de material constructivo. Previo saneamiento de los morteros que cubren la superficie de rotura, se procederá al completado de este frente con una fábrica de similares características a la original. Se utilizaron bloques y grandes mampuestos calcáreos, calzados con ripios, y tomados con mortero bastardo. Siempre se colocaron organizados en hiladas, con alturas idénticas a las que continúan por los otros laterales.

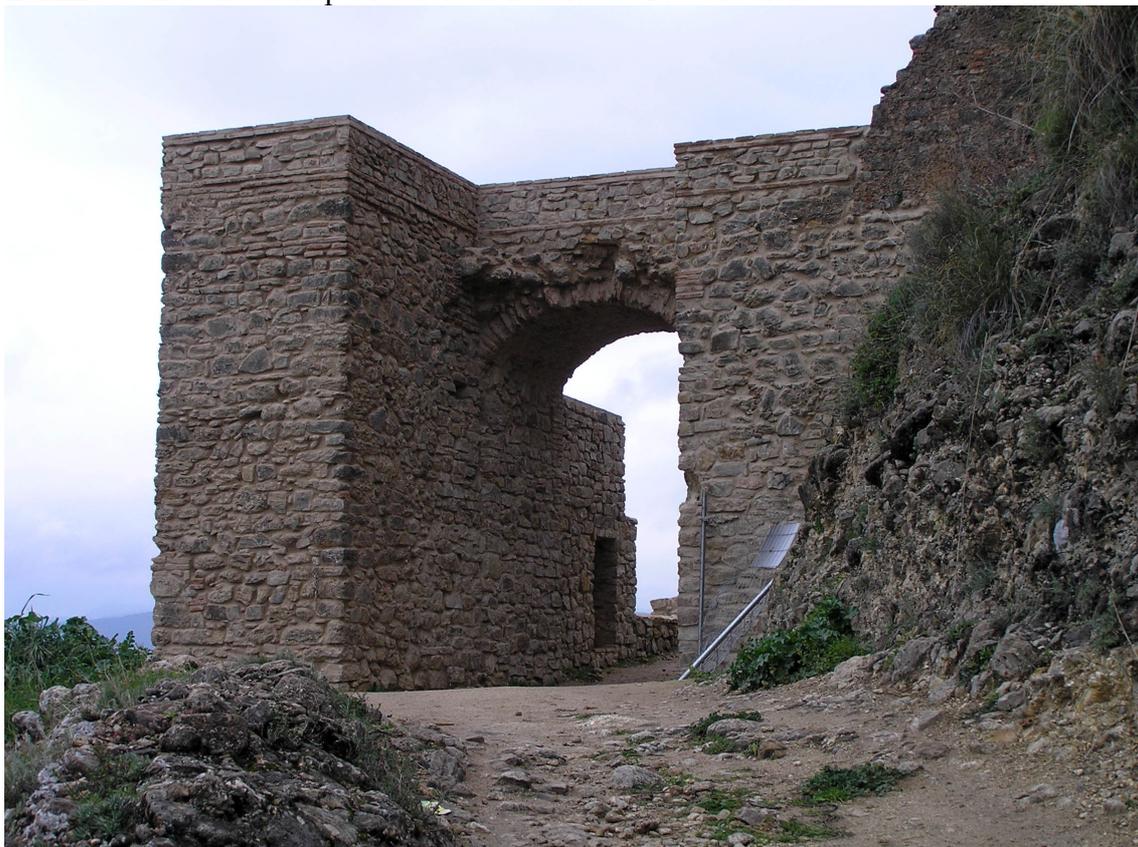
Lámina 7.- Detalle de la puerta del Viento tras su restauración.

5. Tras lo expuesto en el punto 2, los trabajos sobre las fábricas continuó con la eliminación de los morteros y argamasas deteriorados, saneando además los rellenos de calicanto visibles tras las roturas de los muros y el trasdós de la bóveda escarzana. De igual modo, la superficie deteriorada del terrado y la escalera que le da acceso presentaban argamasas muy meteorizadas, que debían ser eliminadas antes de proseguir con los trabajos.

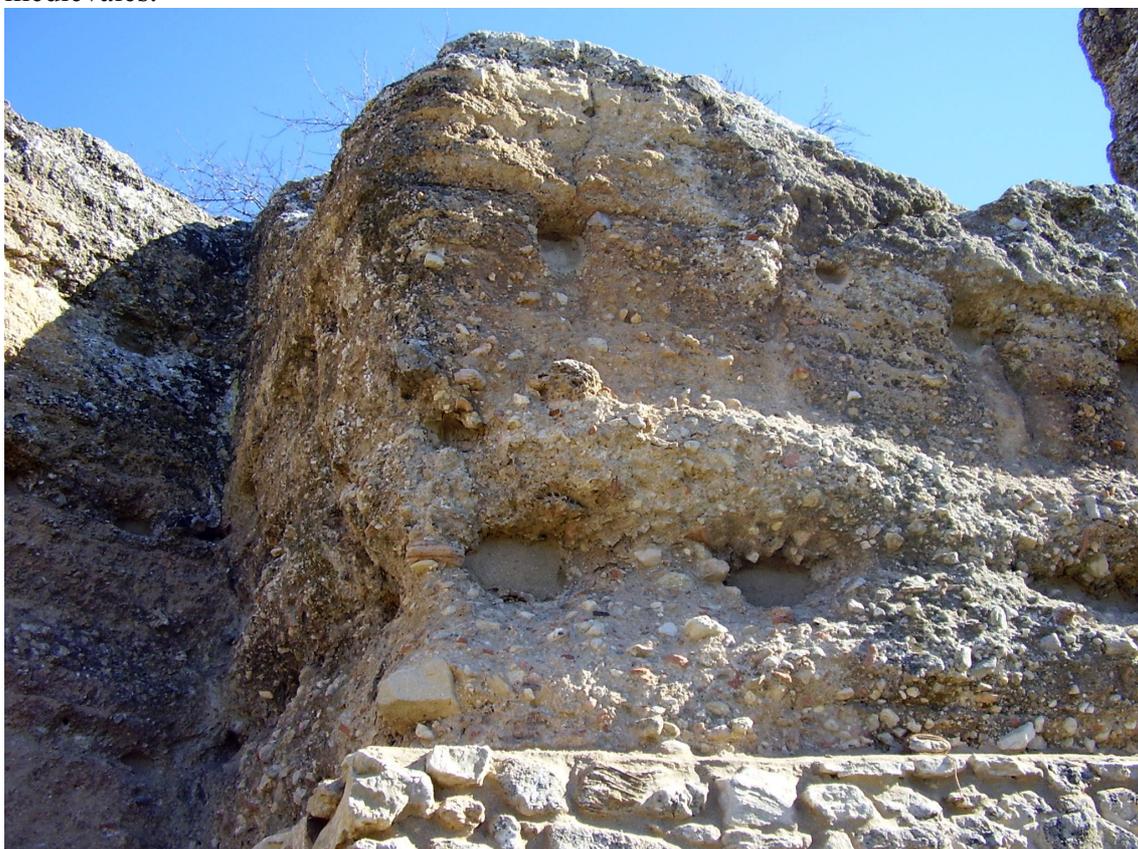
Lámina 8.- Clausurado de mechinales y fisuras con mortero de restauración en las tapias medievales.

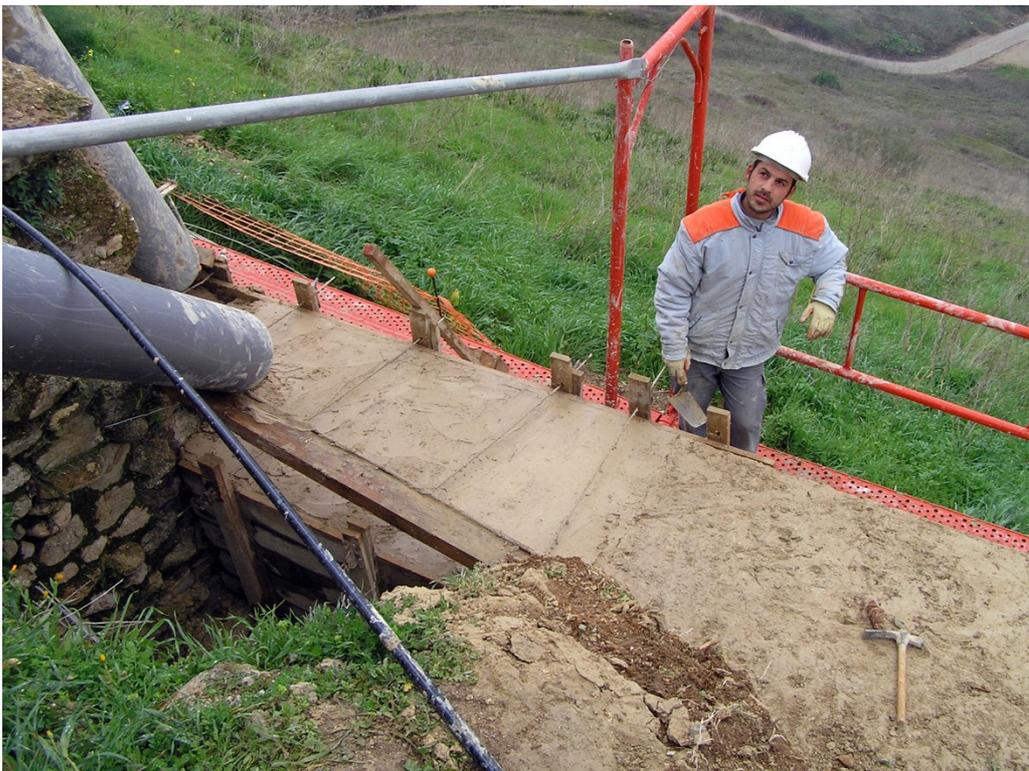
Lámina 9.- Ejecución de nuevos cajones durante la restauración de los paños de muralla.

- b. El otro caso afectaba a aquellas tapias muy deterioradas y con importantes pérdidas de material, tanto en paramentos verticales, parapetos y caminos de ronda. Era común en aquellos tramos que actuaban complementariamente como muros de contención de tierras. Aquí no se podía plantear la sistemática descrita en el punto anterior, ya que el sustrato existente presentaba problemas de cohesión y estabilidad que aconsejaban como forma más correcta de protección su forrado por una nueva fábrica. Teniendo en cuenta la experiencia recabada de restauraciones de hormigones calizos de similar estado de conservación, el método terapéutico más razonable era el que adosa una nueva hoja exterior resuelta con un material muy similar al original, y puesto en obra mediante tapiales de madera reutilizables que le proporcionan una terminación similar a la original.

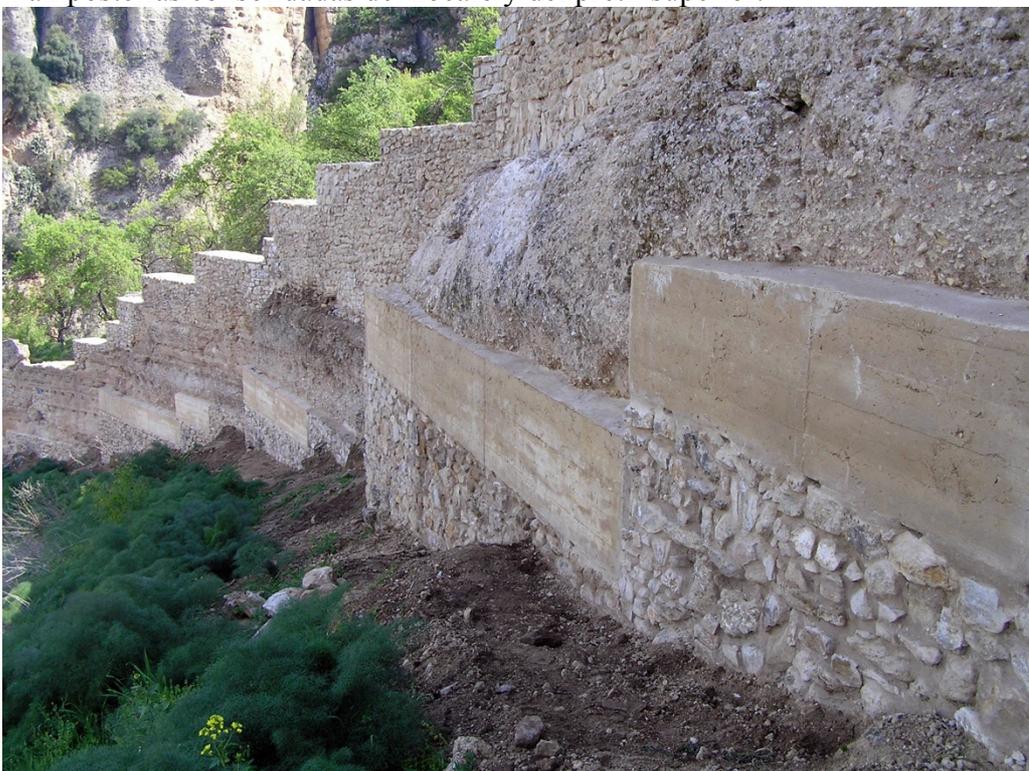
Lámina 10.- Detalle de un lienzo de muralla restaurado. Obsérvense las fábricas de mamposterías consolidadas del zócalo y del pretil superior.

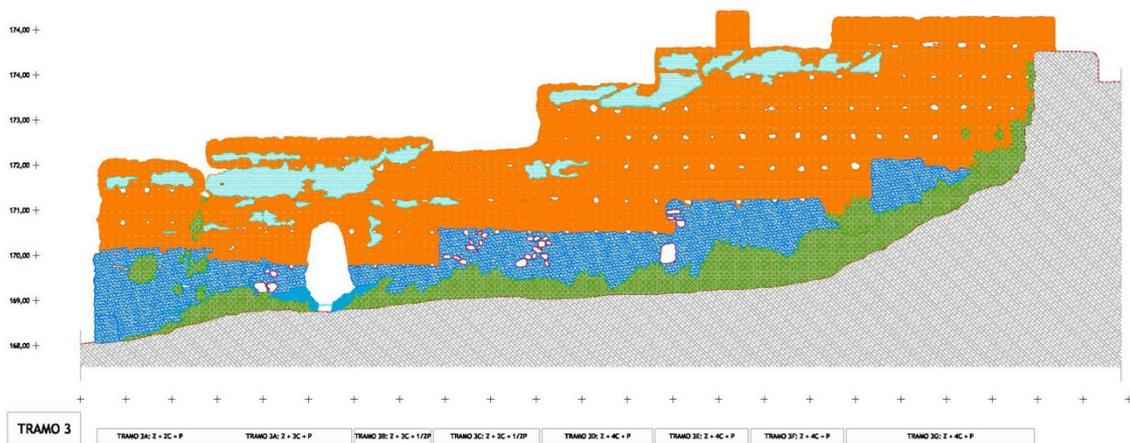
Figura 2.- Detalle de un alzado de la muralla con el estudio de materiales previo a la restauración. En naranja, tapias hormigonadas; en azul, fábricas de mampostería; en celeste, revestimientos; en verde, vegetación.
