## La construcción del tapial calicastro en época nazarí

Mariano Martín García  
COAAT DE GRANADA

### RESUMEN

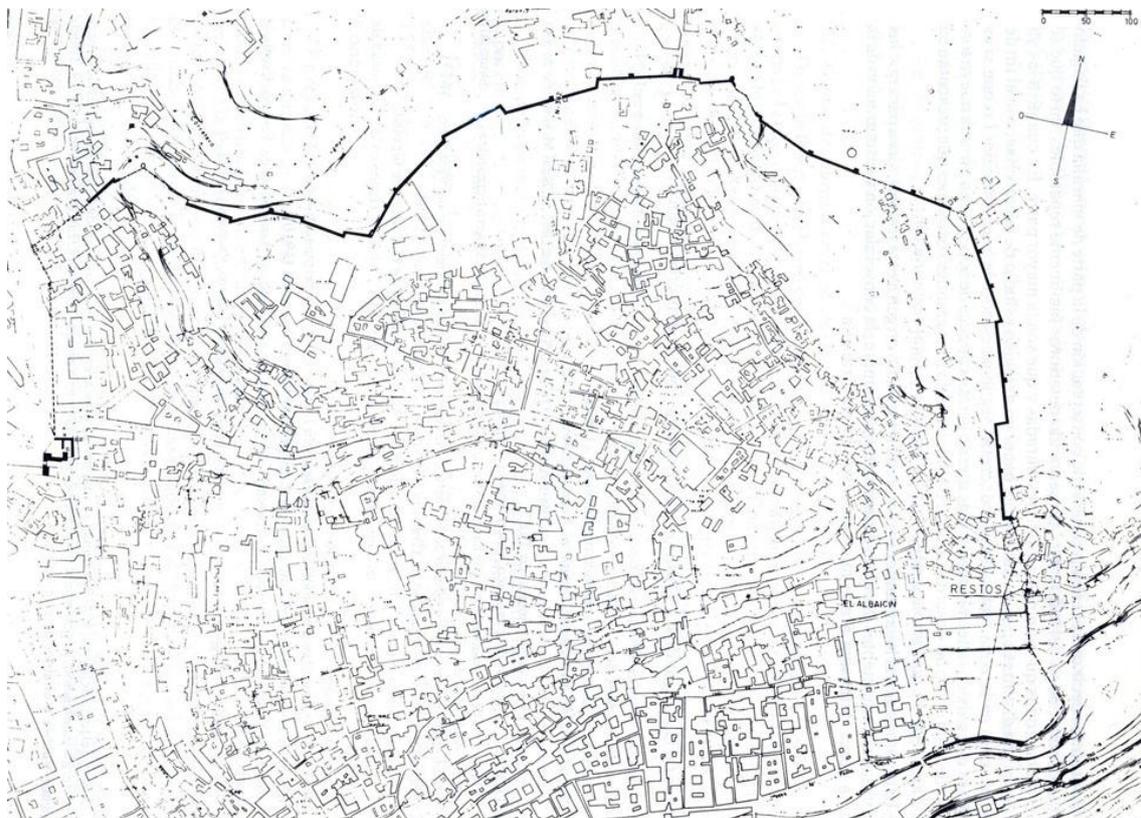
Fig. 1.- Plano de la muralla que cerraba el barrio del Albaicín de Granada, levantada a mediados del siglo XIV y donde se aprecia los importantes restos que quedan de ella

El trazado de esta muralla, con una longitud total de unos 2.300 metros, de la que actualmente se conservan unos 1.475 metros, se adapta a la fuerte pendiente que configura la topografía del terreno en esta zona. Su desarrollo comenzaba en la ribera del río Darro, al pie de la Cuesta del Chapiz, subía con dirección norte hasta la actual ermita de San Miguel Alto, lugar en el que se ubicaba la antigua Torre del Aceituno, para bajar luego con dirección oeste hasta las proximidades del antiguo Convento de la Merced y de aquí, con dirección sur, hasta llegar a la Puerta de Elvira (fig. 1). En su trazado se intercalaban unas 25 torres, incluyéndose en ellas algunos cambios de sentido que, por su mayor anchura, se usaron como tales, así como seis puertas que, al parecer, eran las que daban acceso al interior del arrabal.

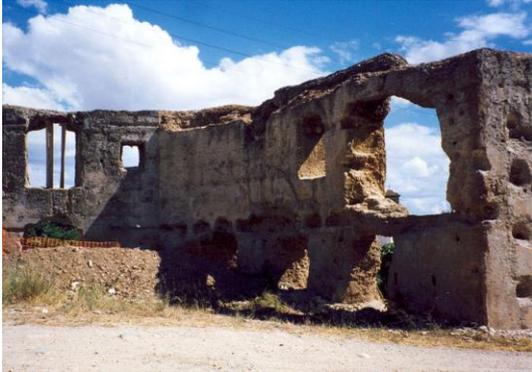
Fig. 2.- Estado de la muralla del Albaicín antes de la intervención. Los huecos corresponden a las ventanas de Convento de San Antonio y San Diego

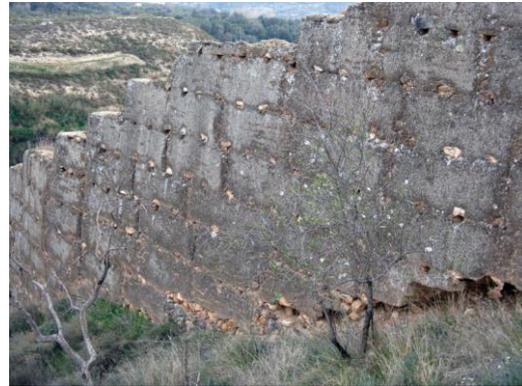
Fig. 3.- Muralla del castillo de Lojuela (Murchas, Granada). En la zona baja puede apreciarse la cimentación escalonada de mampostería

La primera hilada de cajones se solía levantar sobre un cimiento de mampostería que evitaba la ascensión de humedad por capilaridad ya que el material principal que forma el tapial es la tierra. Si el muro a ejecutar se situaba en la pendiente de una ladera, dicho cimiento de mampostería se escalonaba, estando su superficie horizontal y vertical perfectamente nivelada y aplomada, siendo la longitud de dichos escalones igual a  $n$  veces y media la longitud de los cajones que montaban sobre él y su altura la de uno o varios cajones enteros (fig. 3). Todo ello debido a que dichos cajones se construían aparejados, como si de una obra de fábrica se tratase, no pudiendo coincidir dos juntas verticales de hiladas continuas. En algunos casos, este contrapeado entre hiladas no se realizaba exactamente a medio cajón, pero siempre procurando evitar la coincidencia de juntas verticales. En todos los casos, la parte superior del mencionado cimiento de mampostería quedaba visto por encima de la rasante del terreno, evitando así el contacto de la tierra del suelo con los cajones de tapial. En algunos casos, el cimiento disponía de zarpa, o sea, era algo más ancho que el muro, entre otras razones para poder montar sobre el borde sobrante el encofrado para la construcción de la primera hilada de cajones.

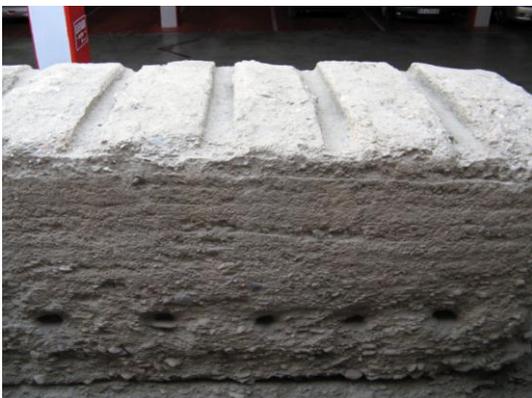
Fig. 4.- Muro de contención del río Genil en Granada. La anchura del muro permite la colocación de una sola tabla para las agujas de ambos paramentos

Cuando el espesor del muro era pequeño, no llegando a tener más de 0,80 o 0,90 metros, dichas agujas estaban constituidas por una sola pieza (fig. 4), siendo por tanto la longitud total de la tabla de 1,30 a 1,50 metros aproximadamente. Cuando el grosor del muro superaba el metro, eran dos las tablas que formaban las agujas (fig. 5) ya que el peso de los encofrados en los extremos de una sola pieza podría hacer que ésta se combara hacia arriba e incluso que pudiera partirse por su zona central. Por otra parte, cuando el espesor del muro alcanzaba, como en el caso de la muralla exterior del Albaicín, 1,35 metros, si la aguja hubiera sido de una sola pieza, su longitud debía de tener unos 2,00 metros, lo que con toda seguridad haría que la tabla, al ser colocada, dada su pequeña escuadría, estuviese alabeada e, incluso, revirada, no asentando perfectamente el tablero del encofrado.

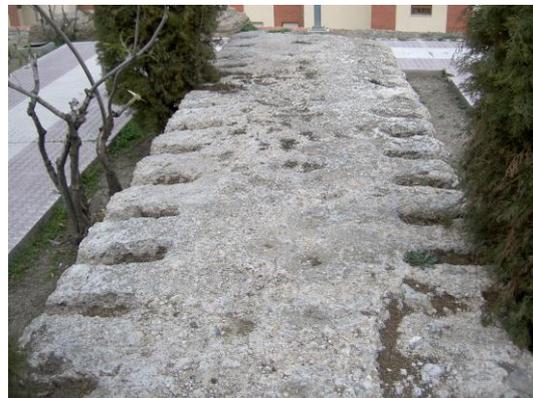
Fig. 5.- Muralla de la Alcazaba de Baza (Granada). El grosor del muro hace que haya que colocar agujas independientes en ambos lados

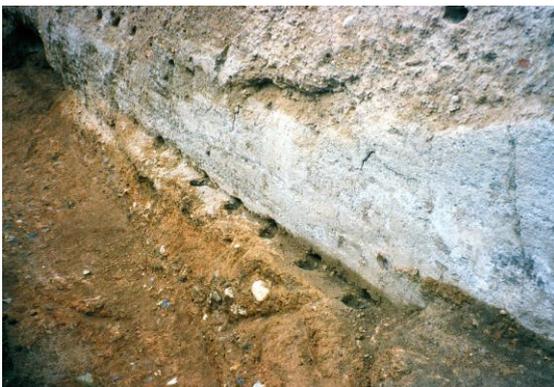
Fig. 6.- Detalle del cimient de la muralla del Albaicín. Obsérvese en la parte baja del paramento los agujeros de las agujas y en sobre el cimient los huecos abiertos para el anclaje de los costeros

Sobre dicho cimiento se colocaron agujas sobre las que apoyar los tableros del encofrado de la primera hilada de cajones que, aún teniendo en cuenta el espesor de esta muralla, parece ser que en este caso eran pasantes de lado a lado, quizás porque no se podía emplear el sistema de sujeción que más tarde veremos. En algunas partes, delante de las señales dejadas por las agujas, aparecen agujeros en la zarpa del cimiento, ejecutados sin duda para que penetraran los costeros del encofrado (fig. 6).

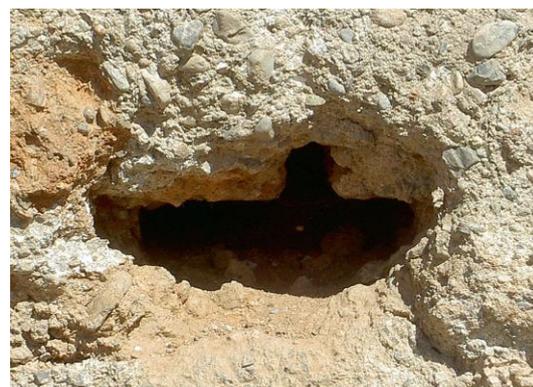
Fig. 7.- Detalle del hueco dejado por una aguja, donde se observa el agujero sobre ella donde se alojó la cuerda de esparto, ambas perdidas

Para evitar que el encofrado se abriera al verter el material que constituía el muro, ataban a la cuña del extremo interior de la aguja una cuerda de esparto que, apoyada sobre la cara superior de la misma, salía al exterior por debajo del encofrado, ascendía por el lateral de éste y debía atarse sobre los tableros de ambos lados con la cuerda procedente de la aguja de la otra parte del muro. Una vez que hemos visto la composición interior de los elementos descritos, comprendemos algo que antes nos llamaba la atención, como era el hecho de que en el paramento superficial de los muros aparecieran los huecos de las tablas de las agujas y, sobre ellas, un orificio circular del que ya conocemos que correspondía al agujero que ha dejado la cuerda de esparto una vez perdida (fig. 7).

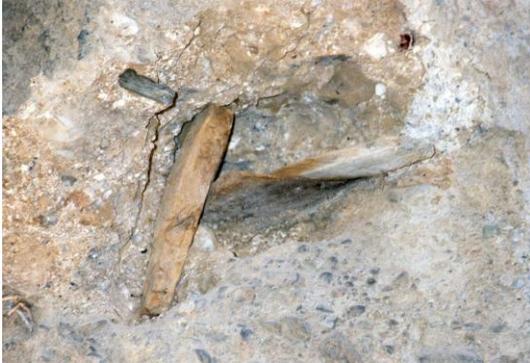
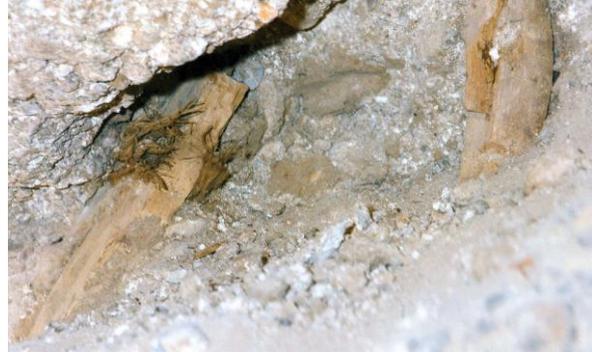
Figs. 8 y 9.- Detalles del proceso de desmontaje del tapial en el que iban apareciendo los distintos elementos que constituían el sistema de montaje de las agujas, cuando éstas estaban formadas por dos elementos independientes

El procedimiento de comprobar el montaje de todos estos elementos se hizo desmontando el tapial del muro poco a poco, fotografiando cada paso que se daba al ir quitando el material que nos iba descubriendo el proceso de ejecución que se había seguido en el siglo XIV por los

constructores de la muralla (figs. 8 y 9). Una vez que teníamos desmontado todos los elementos, se volvieron a ensamblar en el suelo para que pudiesen apreciarse mejor (fig. 10).

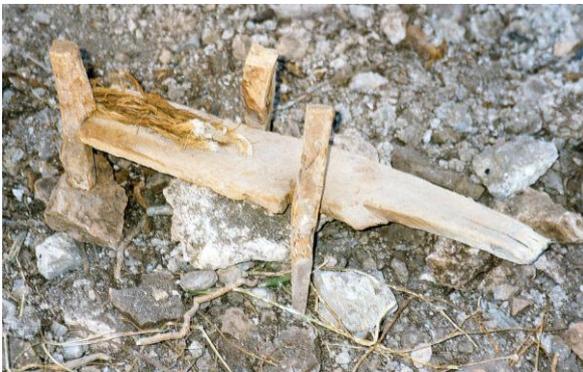
Fig. 10.- Detalle de la aguja, las cuñas y la cuerda, una vez sacadas del interior de la muralla y montadas en el suelo

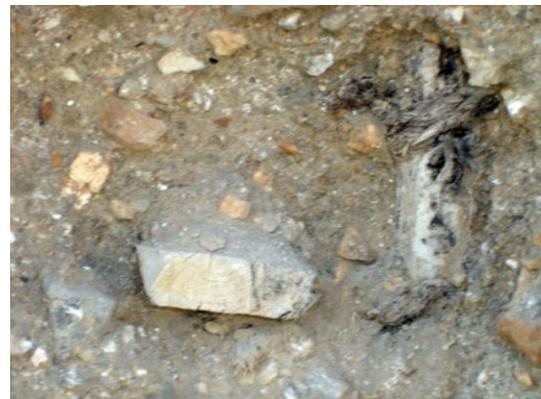
Fig. 11.- Detalle de una aguja, una cuña de rollizo y la cuerda en una torre de la muralla de la villa de Íllora (Granada)

Este sistema de cuerda sobre la aguja aparece en numerosas construcciones de época nazarí a lo largo de todo el Reino de Granada, sobre todo en fortificaciones, dado que es en este tipo de edificación en el que más se emplea la técnica del tapial. Así, entre otras muchas, podemos encontrarlo en las alcazabas de Baza y Guadix, en el tramo de la muralla existente junto a la Puerta de Monaita en el Albaicín, en la muralla del río Genil en Granada, en la torre de alquería de Marchena (Dúrcal), así como en los castillos de Benzalema (Baza), Cesna (Algarinejo), Dúrcal, Íllora, Alquife, Lojuela (Murchas), Zagra, o en los de Bentomiz (Arenas) y Zalía (Alcaucín), ambos en la provincia de Málaga. Sin embargo, sólo hemos podido confirmar la existencia de las cuñas en los castillos de Íllora (fig. 11), Cesna (Algarinejo) (fig. 12), Benzalema (Baza) (fig. 13), Alquife y Bentomiz (Arenas, Málaga), dado que al estar estas piezas dentro de la masa del muro es muy difícil encontrar alguno que se presente seccionado precisamente por uno de estos puntos. Como puede apreciarse, no siempre las cuñas estaban ejecutadas con tablas, sino que, en algunos casos, son simples rollizos de poca sección, a los que se les ha hecho el escalón para que sujete la aguja.

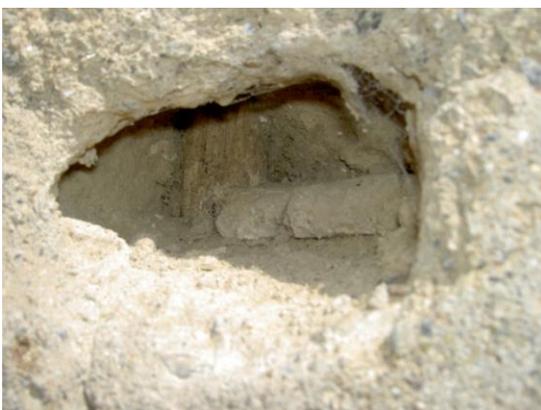
Fig. 12.- Castillo de Cesna (Algarinejo, Granada). Detalle de una aguja y una cuña hecha con un rollizo

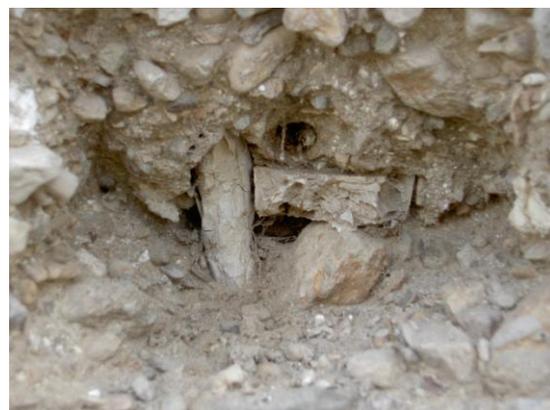
Fig. 13.- Castillo de Benzalema (Baza, Granada). Aquí podemos ver la aguja, la cuña de rollizo y el agujero de la cuerda

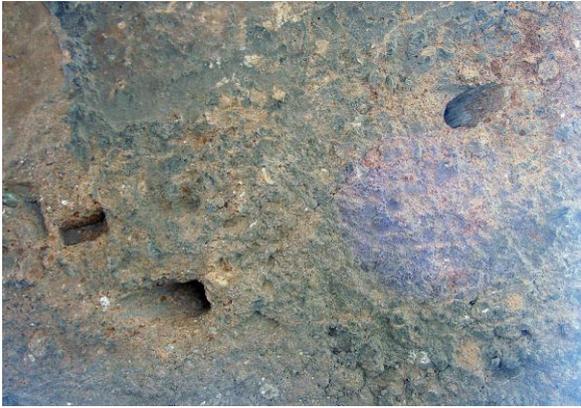
Fig. 14.- Agujeros de una cruz de San Andrés que aparece en el interior del tapial al seccionar la muralla. Obsérvese la inclinación de ambos agujeros

Para arriostrar interiormente los tableros se colocaban unas cruces de San Andrés fabricadas con cañas o palos con un diámetro aproximado de 3 cm, evitando así que los tableros del encofrado se cerraran antes de verterse el material de relleno. Una vez comprobado este arriostramiento en la muralla que nos ocupa (figs. 14 y 15), nos hemos dado cuenta que también lo habíamos visto en otras estructuras castrales del Reino nazarí de Granada sin hasta ahora conocer su significado, como, por ejemplo, en el trozo de muro almenado existente en la zona alta del castillo de Íllora (Granada) (fig. 16), en el también muro almenado que queda en el ángulo sureste del castillo de Bentomiz (Arenas, Málaga), en la alcazaba de Baza (fig. 17), así como en los castillos de Zagra, Bátor (Guadix) (fig. 18), Benzalema (Baza) (fig. 19), Zalía (Alcaucín, Málaga) o en la torre de alquería de Marchena (Dúrcal). Sabíamos del empleo de estas cruces de San Andrés en la ejecución de los muros de tapial ya que aparecen en una miniatura que se incluye en una relación de los oficios de Cachemira en 1850, en el que se ilustra como se confeccionaba este sistema constructivo (Mitchell, 1988, p. 113) (fig. 20), si bien desconocíamos que este sistema se utilizase para el arriostramiento interior de los tableros de los encofrados y, mucho menos, que se emplease en esta zona de al-Ándalus y en esta época.

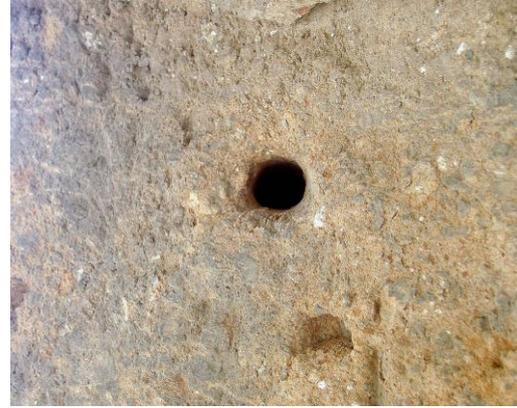
Fig. 15.- Agujero de una de estas cruces de San Andrés. Véase la perfección del hueco una vez que se ha perdido la caña o el palo que se utilizó

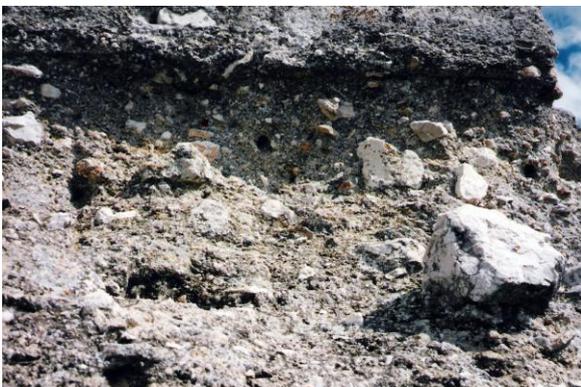
Fig. 16.- Castillo de Íllora (Granada). Agujeros pertenecientes a las cruces de San Andrés

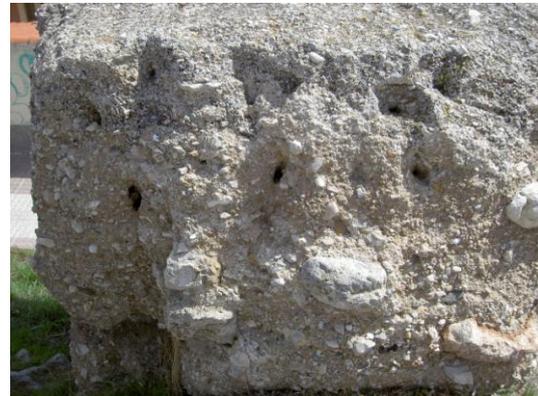
Fig. 17.- Alcazaba de Baza (Granada). Agujeros de las cruces de San Andrés. Obsérvese la inclinación de los mismos

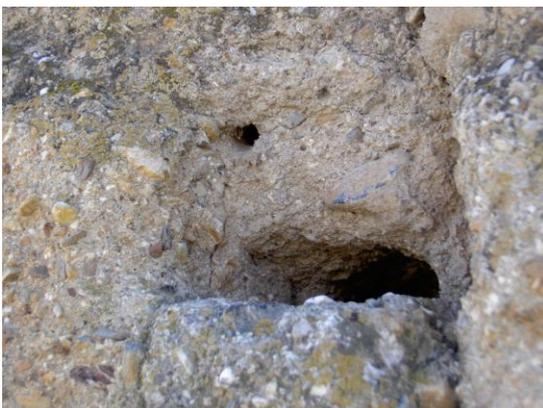
Fig. 18.- Castillo de Bácor (Guadix, Granada). Agujero de una cruz de San Andrés. En esta fortaleza no se utiliza la Cuerda

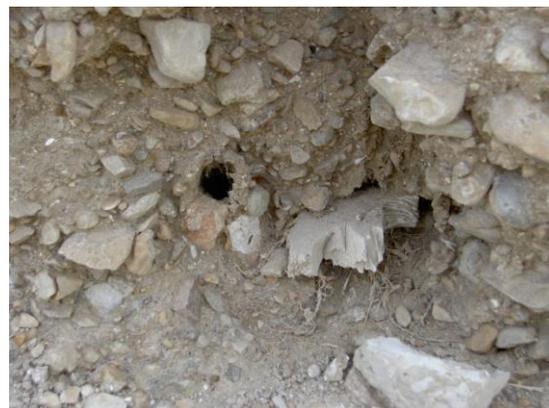
Fig. 19.- Castillo de Benzalema (Baza, Granada). Detalle del agujero de otra cruz de San Andrés

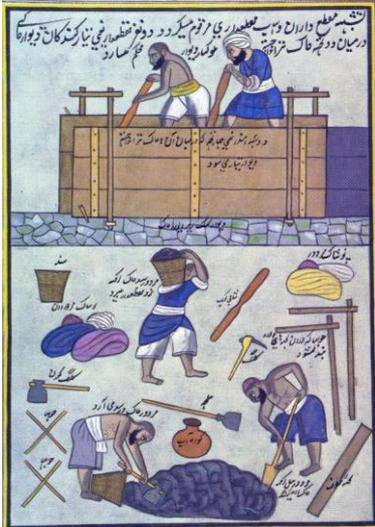
Fig. 20.- Miniatura de un libro de Cachemira de 1850, en el que se detallan los distintos oficios de la época. El que presenta, corresponde a la ejecución del tapial y en él se pueden ver los materiales y herramientas que se empleaban. En la parte inferior izquierda aparecen las cruces de San Andrés

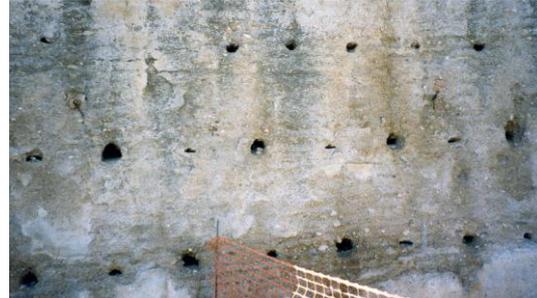
Fig. 21.- Agujeros de agujas y de mechinales en la muralla del Albaicín

Siguiendo con nuestra muralla, también podemos observar la ubicación de los agujeros de los mechinales para los andamios, alineados con las agujas y alternados con ellas, estando ambos contrapeados respecto a la hilada siguiente (fig. 21)

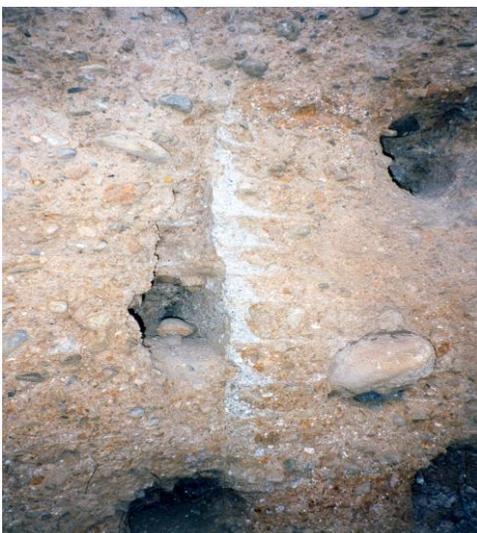
Fig. 22.- Detalle de la costra de cal que constituye el tapial Calicastrado. Obsérvese las cuñas de cal pura que se colocan en el paramento

Como ya hemos mencionado anteriormente, la muralla exterior del Albaicín se construyó con tapial calicastrado o de cal y costra. Este sistema consiste en, una vez colocado el encofrado y antes de verter las tongadas de tierra o de tierra con adición de cal, se coloca una pella de mortero rico en cal, en forma de media caña, a lo largo de los ángulos que forman los tableros con el cajón inferior. A continuación se echa el material de relleno y, al apisonarse, la pella de cal se extiende hacia arriba en una delgada capa, mientras que en horizontal, la capa se va adelgazando hacia el interior del cajón hasta desaparecer, dejando paso a un relleno muy pobre en cal. En dicho relleno se puede emplear, además de la tierra con cal ya mencionada,

material reutilizado, grava y piedras de pequeño tamaño. Vuelve a hacerse la misma operación en la tongada siguiente, uniéndose la punta superior de la tongada inferior con la pella de cal de la siguiente, de tal forma que, al quitar el encofrado, aparecerá un revestimiento superficial continuo, formado por una dura corteza de color blanquecino en todo el paramento vertical del cajón. Si vemos una sección de este tipo de muro, observaremos que aparecen en los extremos de las tongadas unos triangulitos de color blanco que corresponden a las pellas de mortero de cal que hemos ido colocando en cada una de ellas, de ahí el nombre de cal en la costra o superficie (fig. 22). Por ese motivo, cuando vemos el paramento deteriorado de una muralla de tapial calicastro, al que le falta masa superficial, observaremos como se alternan las hiladas de tierra con las de cal, apreciándose claramente por la diferencia de color, indicándonos sus distintos grosores la cantidad de material que se ha perdido.

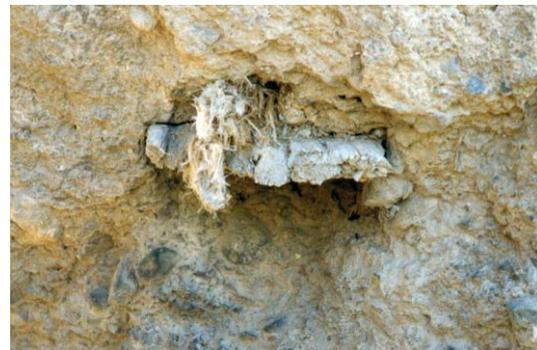
Fig. 23.- Véase como quedaba la aguja y la cuerda después de ser cortada por la azada a ras del paramento

Según lo dicho anteriormente, una vez relleno el encofrado con el material que forma el cajón y desmontado los tableros del mismo, se cortaba con la azuela la tabla de la aguja que salía del paramento, así como la cuerda de esparto existente sobre ella (fig. 23). A continuación, se tapaban los restos de la tabla con una pella de mortero rico en cal, tal como se aprecia en el paramento de la muralla que nos ocupa (fig. 24). De igual modo se procedía con los agujeros dejados por los rollizos tras su retirada y que habían servido para la colocación de los andamios.

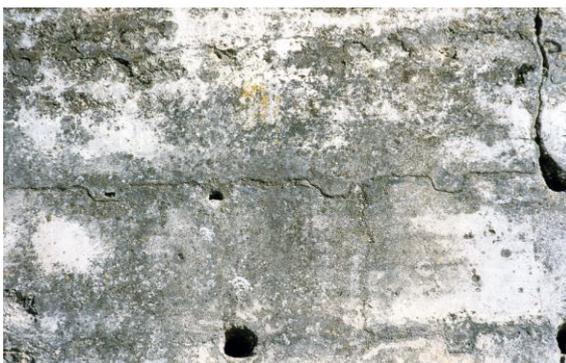
Fig. 24.- Detalle de cómo se tapaban con pellas de mortero de cal los huecos de las agujas y de los mechinales

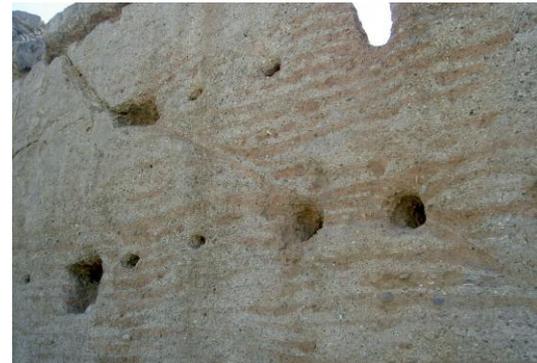
Fig. 25.- Junta inclinada de hormigonado de la muralla del Albaicín, ejecutada en el sentido de la pendiente

También hemos podido observar en esta muralla como las juntas de hormigonado no siempre se hacían aprovechando el escalonado los cajones, sino que se realizaba en ocasiones de forma inclinada, creando una rampa en el sentido en el que se ejecutaba el muro, para luego continuar apoyando los cajones en sentido inverso (fig. 25).
