## **El Proyecto de Restauración de la muralla del Albacar y las puertas del Cristo y del Viento de Ronda**

*Pedro Gurriarán Daza  
Salvador García Villalobos<sup>1</sup>*

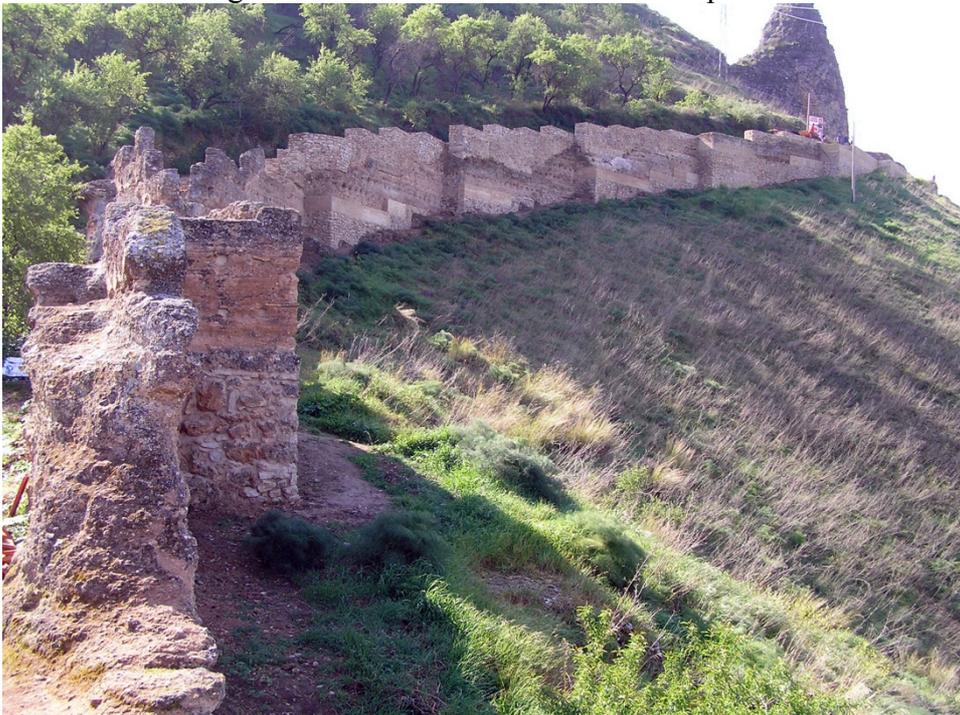
Lámina 1.- Vista general de la muralla del Albacar después de su restauración.

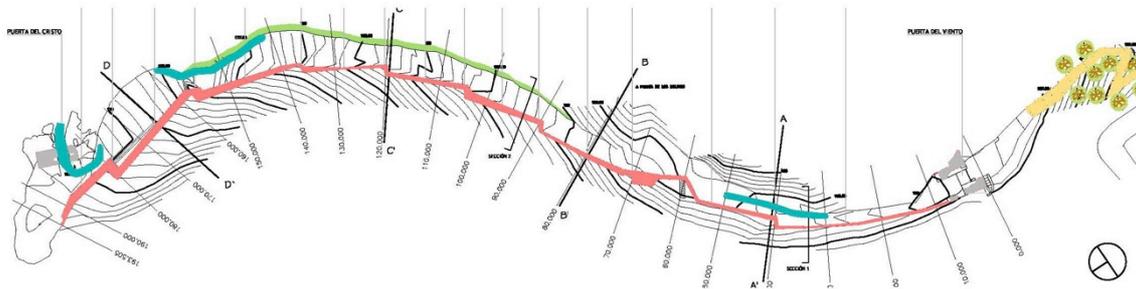
Este conjunto defensivo se construyó en plena ladera occidental del farallón rocoso donde se yergue la ciudad medieval de Ronda. Lo escarpado del terreno obligó a los alarifes a disponer las estructuras adaptadas a la topografía; entre el extremo sur y el norte media un desnivel de 25 m en 200 m de longitud total. El trazado resultante sigue un replanteo en cremallera, de modo que los lienzos construidos con cajones de tapia hormigonada se van escalonando siguiendo el perfil de la ladera. Los quiebros existentes permitían además, una buena defensa lateral, de modo que se prescindió de la construcción de torres de flanqueo (Fig. 1).

Figura 1.- Planta general del conjunto de la muralla del Albacar y de las Puerta del Cristo y del Viento. En naranja se señala el recorrido de la muralla; en azul los tramos de camino conservado; en verde los puntos donde existen muros de contención del terreno al interior.
